# 東日本大震災の被災地をゆく

## (気仙沼、南三陸町、陸前高田市、大船渡市)

### 1. 被災地の状況

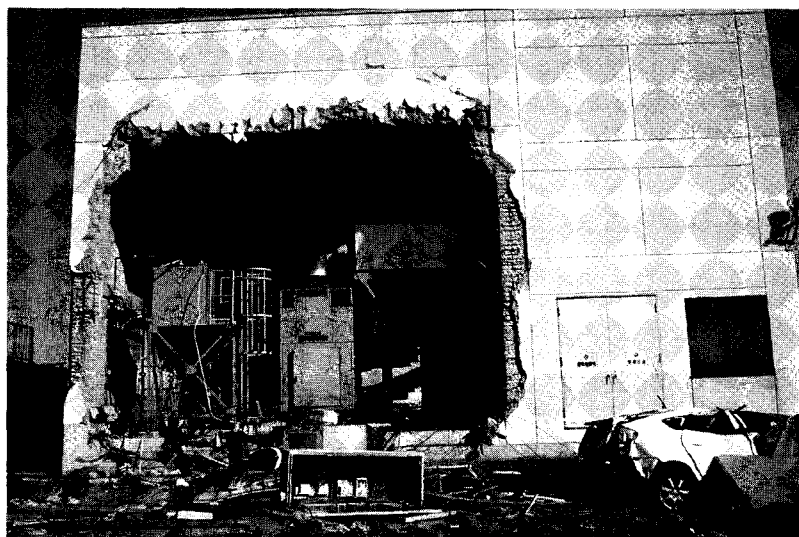
タイヤ張りの管理棟は残っていたが、近づくに陥没し、内部は徹底的に破壊されている。天井は落ち、制御盤は泥をかぶり、ゲート類はすべて破壊されている。簡単にいうと水槽の上部の突起はすべてはぎとられている。同敷地内にある

壊滅的な被害を受けた気仙沼終末処理場

川口ポンプ場の建屋は津波の勢いだろうか、完全に壁が破壊されている。曝気槽の上から岸壁方向を見ると、津波で倒壊炎上した重油タンク群が見える。漏れた重油が気仙沼の町や船を焼き尽くした。気仙沼終末処理場は昭和59年3月から処理を開始し、嫌気好気式活

性汚泥法(処理能力9800m<sup>3</sup>/d)を採用し最近では砂ろ過、炭化炉まで備えた近代的な処理場(当初建設費94・7億円)であったが、中継ポンプ場や管渠も破断され終末処理場の復旧はかなり困難と思われる。

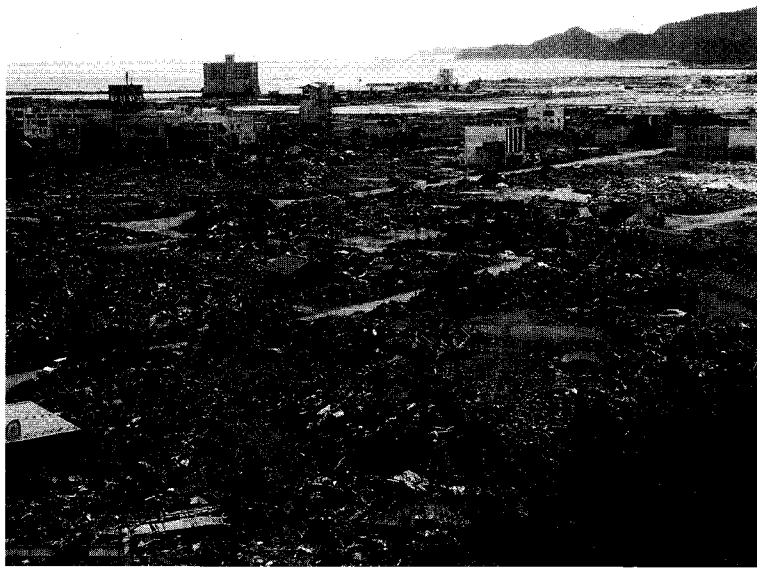
気仙沼から北上し陸前高田市に向かう。45号線は寸断されているので、山側から陸前高田市に入る。高台から陸前高田市を望むと声が出ないほど徹底的に破壊され、頑丈な鉄筋コンクリート作りの建物がかろうじて残されているだけで、ほとんどが津波で流されている。

今までの被災地は多少とも瓦礫が残っていたが、陸前高田市ではその瓦礫さえも津波がさらっていったような風景である。高台にある学校給食センターに災害対策本部が置かれていた。陸前高田市の被害(1094人死亡、約1300

人行方不明、住宅約3600棟が全壊、約一万4千人が避難、4月4日時点)は甚大であり、現在地の復旧は不可能と思われる。

壊滅的な被害を受けた陸前高田市

その判定基準は、  
①復旧禁止区域（津波被害を再び受ける可能性のある地区）、  
②緊急移設（移住）区域、  
③高度対策地域（耐震高層ビル、防災対策ビル）と分け、その上で復興計画を進めるべきであろう。復旧禁止区域は国が面積に応じて買い上げ、高台に建設するエコシティやスマートシティの原資の一部に充当
