明日陥没してもおかしくない

全国「下水管危険地域」リスト！

腐食による事故は
年間2600件発生も
点検率はまだ半分の52%!

下水管の腐食によって交通量の多い道路に
突然、大きな穴が開いた! こうした事故は
いつ、どこで起きてもおかしくないという。
では、どんな場所が危険なのか。専門家に聞いた!

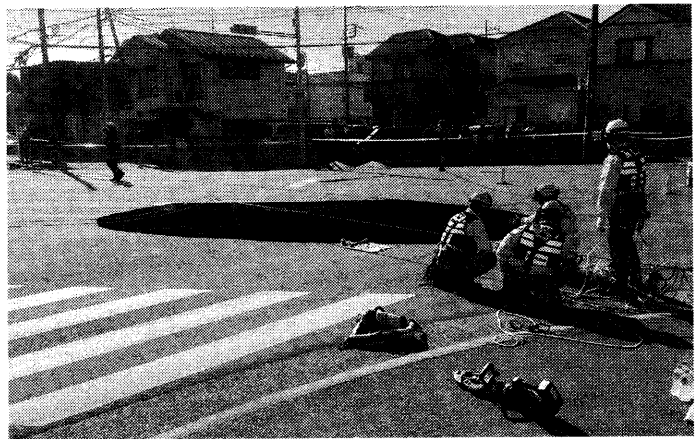
1月28日、埼玉県八潮市の県道に直径約10mの穴が突然開き、そこにトラックが転落。下水管の老朽化が原因だといふ

曲がり角に有機物がたまる
とバクテリアが有機物を分解
して硫化水素が発生します。
そして、硫化水素が空気中の
酸素と反応して硫酸になり、
硫酸がアルカリ性の下水管を
腐食させます」

その結果、下水管に穴が開
き、その上にあつた土砂が下
水管に吸い込まれて道路が陥
没したと考えられている。
