## 大震災の被害はすべて

## “水の姿”となって現れた

## 一、被災地の状況（四月一日から四日まで現地視察）

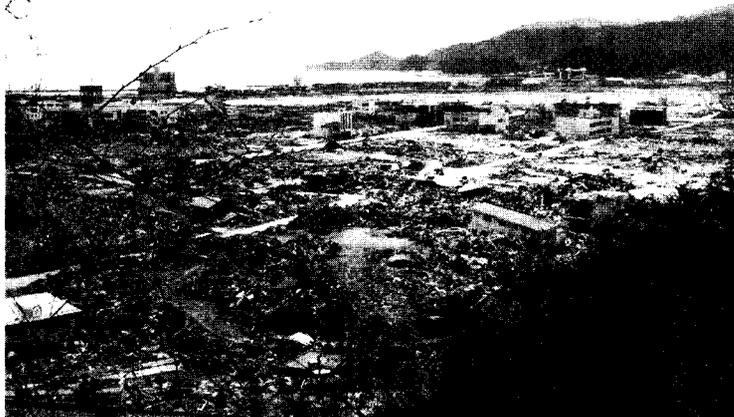
三日日の朝、気仙沼から北上し陸前高田市に向かう、四十五号線は寸断されているので、山側から陸前高田市に入る。高台から陸前高田市を望むと声が出ないほど徹底的に破壊され、頑丈な鉄筋コンクリート作りの建物がかろうじて残されているだけで、ほとんどが津波で流されている。高台にある学校給食センターに災害対策本部が置かれていた。陸前高田市の被害（千九十四人死亡、約千三百人行方不明、住宅約三千六百棟が全壊、約一万四千人が避難、四月四日時点）は甚大であり、現在地での復旧は不可能と思われる。

壊滅的な被害をうけた陸前高田市
